Analisis Kerusakan Bangunan Akibat Kebakaran Studi Kasus pada Bangunan Komersil

Ilham Idrus

Universitas Islam Makassar

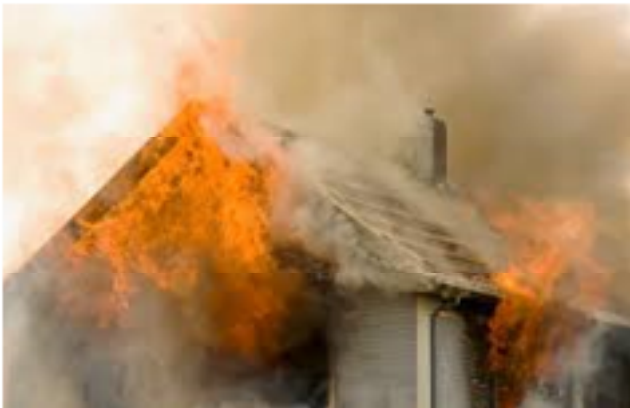
Gambar 1. Kebakaran Akibat Korsleting Listrik
Sumber : google.com

Berdasarkan keterangan dari saksi dan laporan pihak pemadam kebakaran, kebakaran diperkirakan terjadi pada pukul [jam kejadian], bermula dari area dapur tenant makanan cepat saji di lantai dua. Diduga kuat penyebabnya adalah **korsleting listrik** yang memicu percikan api dan menyulut bahan mudah terbakar di sekitarnya. Sistem alarm kebakaran dilaporkan **tidak aktif**, dan penyemprot air (sprinkler) tidak berfungsi optimal sehingga proses evakuasi dan pemadaman mengalami keterlambatan. (Dekwanda Siregar & Rabbani, 2024)

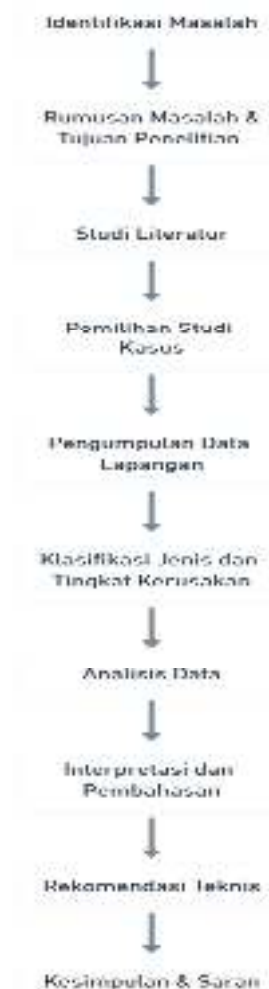
Gambar 2. Alur Penelitian

- **Identifikasi jenis kerusakan** (misalnya spalling pada beton, deformasi baja, retakan dinding).
- **Klasifikasi tingkat kerusakan** berdasarkan tingkat keparahan dan lokasi kejadian.
- **Evaluasi kesesuaian sistem proteksi kebakaran** yang diterapkan dengan standar nasional/internasional.
- **Penarikan kesimpulan** dan rekomendasi teknis untuk perbaikan dan pencegahan di masa depan. (Hidayati et al., 2021)

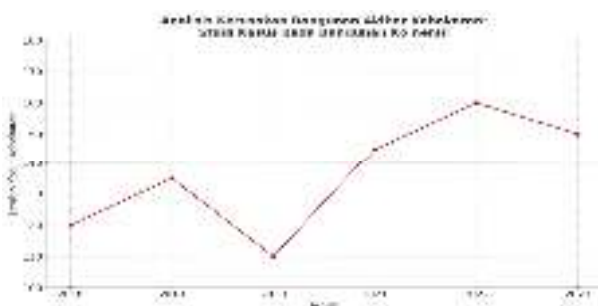
Analisis visual menunjukkan bahwa **elemen struktural utama di lantai dua dan tiga mengalami kerusakan berat**. Balok baja mengalami **melengkung (deformasi plastis)** akibat suhu tinggi ($>600^{\circ}\text{C}$), sedangkan plat lantai beton menunjukkan **retak termal dan spalling** di beberapa titik. Kolom pada area pusat api mengalami **penurunan daya dukung**. Bagian lain dari bangunan menunjukkan kerusakan ringan hingga sedang, terutama akibat asap dan proses pendinginan mendadak. Secara umum, sekitar **45–50% struktur bangunan** mengalami degradasi signifikan. (Nurjaman & Azhar, 2024)

Gambar 3. Grafik analisis kerusakan bangunan akibat kebakaran

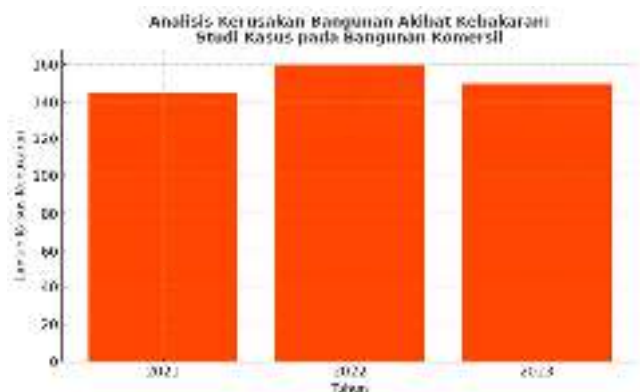
- **Baja struktural:** kehilangan kekuatan tekan dan tarik pada suhu tinggi, menyebabkan distorsi bentuk.
- **Beton bertulang:** mengalami pengelupasan lapisan luar (spalling) akibat tekanan uap air internal.
- **Material interior:** seperti gypsum, PVC, dan kayu terbakar habis dan menyebabkan penyebaran api lebih cepat.
- **Sambungan dan pelat penutup:** mengalami kerusakan mekanis dan perlu penggantian total. Evaluasi ini menunjukkan bahwa **ketidaksiapan material terhadap paparan api tinggi** merupakan salah satu faktor penyumbang utama kerusakan menyeluruh. (Almayda Maulana & Dani, 2023)

Gambar 4. Grafik analisis kerusakan bangunan akibat kebakaran pada bangunan komersil
