**BARAKKA**  
**JURNAL BANGUNAN KONSTRUKSI**

# Evaluasi Stabilitas Lereng pada Area Longsor di Ruas Jalan Tator-Enrekang Km.242+400

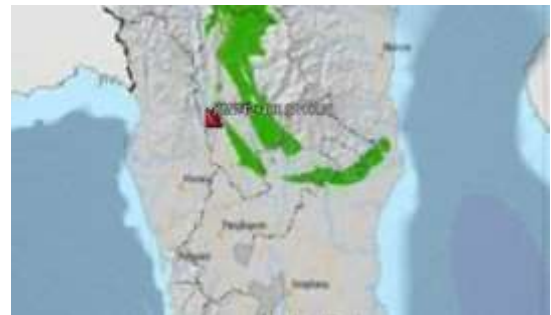
Gambar 1. Lokasi longsor

Penelitian ini menerapkan pendekatan kuantitatif yang berorientasi pada analisis stabilitas lereng dengan memanfaatkan perangkat lunak Plaxis sebagai alat bantu. Proses penelitian mencakup pengumpulan data geoteknik di lapangan melalui pengamatan langsung pada area longsoran, yang berlokasi di kawasan Kulinjang jalan poros Tanah toraja-Enrekang pada km. 242 + 400.

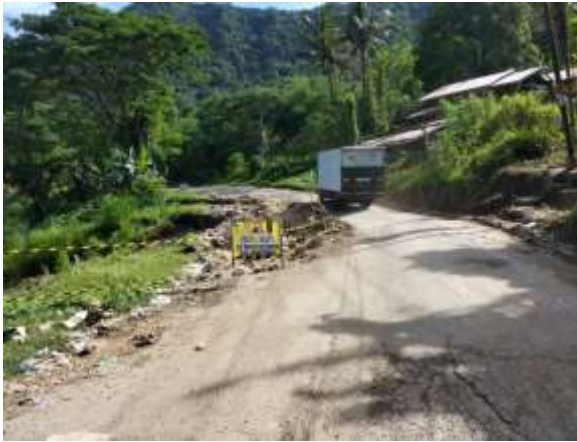
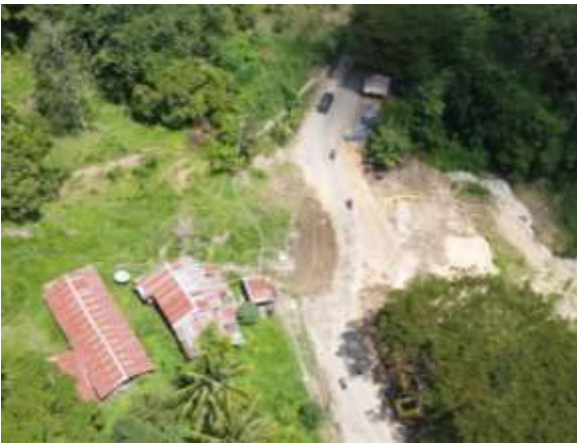
Gambar 2. Kondisi area longsor

Area longsor terdiri dari bahu jalan dan juga sebagian dari badan jalan yang mengalami penurunan, hal ini diidentifikasi disebabkan oleh adanya penurunan kuat geser dari lapisan tanah di area tersebut

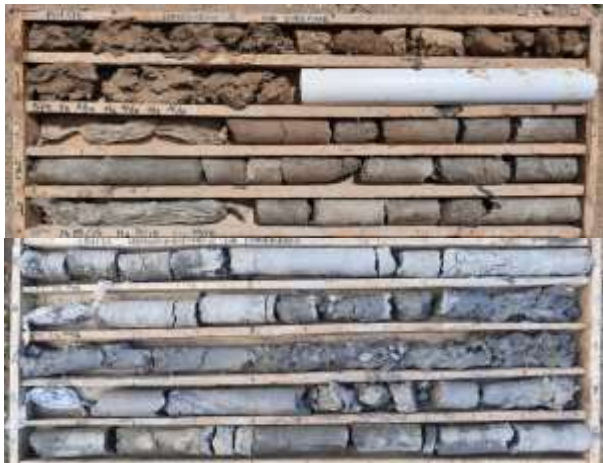
Gambar 3. Sampel tanah BH-01

Gambar 3 menunjukkan visual tanah hasil pengeboran dalam tube/tabung pada lokasi atau titik 1 yang diberi simbol BH-01.

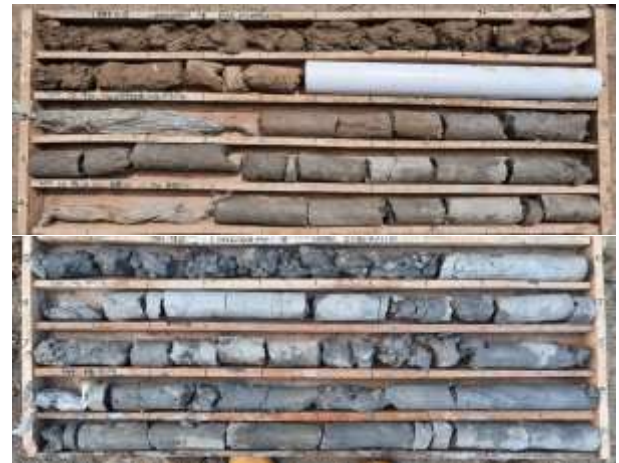
Gambar 4. Sampel tanah BH-02

Gambar 4 menunjukkan visual tanah hasil pengeboran dalam tube/tabung pada lokasi atau titik 1 yang diberi simbol BH-01.

Tabel 3 memperlihatkan jenis tanah pada tiap lapisan dan letak muka air tanah. Dapat dilihat bahwa pada kedalaman 0-0.8 meter terdapat urugan sirtu, pada kedalaman 0.8-2.5 meter berupa tanah lempung lunak dengan plastisitas sedang. Kedalaman 2.5-11.6 berupa lanau kelempungan kepadatan sedang dengan plastis tinggi.

Sedangkan di kedalaman 11.6-25 meter terdapat lempung padat dengan plastisitas tinggi.. Untuk nilai N-SPT sebesar 60 didapatkan mulai pada kedalaman 12 meter serta muka air tanah pada kedalaman 3.5 meter

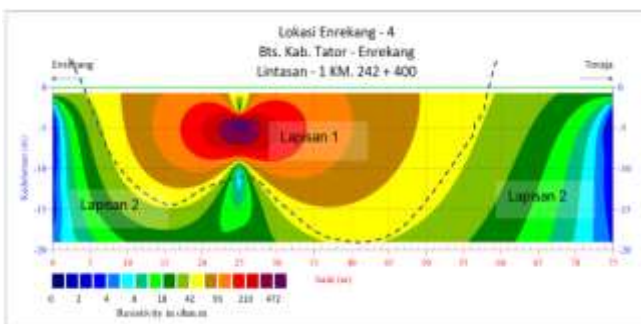
Gambar 5. Hasil pengujian geolistrik lap.1

Hasil pengujian geolistrik untuk lapisan 1 yaitu lapisan permukaan menunjukkan nilai resistivity 42-472 ohm.m tergolong tinggi berupa material urugan yang merupakan tanah berpasir dengan kandungan kerikil dan batu.

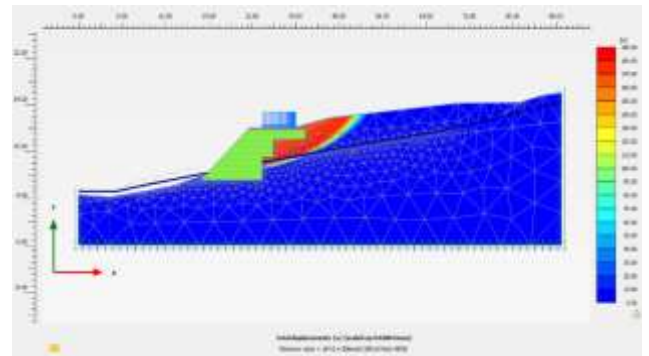
Gambar 10. Hasil analisis Plaxis setelah penangan

Dari hasil analisis didapatkan bahwa setelah penanganan dengan menggunakan geotekstil dan subdrain yang disimulasikan dengan program Plaxis terjadi peningkatan nilai SF atau angka keamanan yaitu dari 0.99 sebelum penanganan menjadi 1.57 setelah penanganan.

Hasil ini menunjukkan bahwa setelah dilakukan penanganan dengan perkuatan geotekstil stabilitas lereng menjadi stabil dan tingkat bahaya menjadi rendah yang memenuhi ketentuan nilai  $FK > 1.5$ .
