# Evaluasi Stabilitas Perkerasan dan Kinerja Transportasi Jalan *Hauling* Menggunakan Lapisan *Sub-Base Boulder* Nikel

Penelitian ini bertujuan mengevaluasi stabilitas struktur perkerasan dan efisiensi kinerja transportasi pada jalur *hauling* pengangkutan bijih nikel setelah penerapan penggantian material pondasi bawah (*sub-base*). Objek penelitian difokuskan pada koridor jalan *hauling* PT Weda Bay Nikel segmen KM 61–63 yang mengalami kegagalan struktur akibat saturasi material *cuttingan* eksisting di musim hujan. Metodologi yang digunakan adalah eksperimental lapangan (*field trial*) melalui penerapan sistem perkuatan kombinasi berjenjang (*graded chocking system*), yakni penghamparan batu *boulder* nikel berukuran 20–50 cm sebagai matras batuan dan dilanjutkan dengan pengisi batu pecah ukuran 5/7 cm. Hasil penelitian menunjukkan bahwa kombinasi *boulder* dan batu pecah mampu menciptakan mekanisme kuncian (*interlocking*) yang kokoh sekaligus menjaga fungsi drainase bebas internal. Perbaikan ini berhasil menghentikan fenomena *pumping*, mereduksi alur roda (*rutting*), memulihkan kelayakan lintasan (*trafficability*), serta mengoptimalkan kecepatan operasional dan waktu siklu

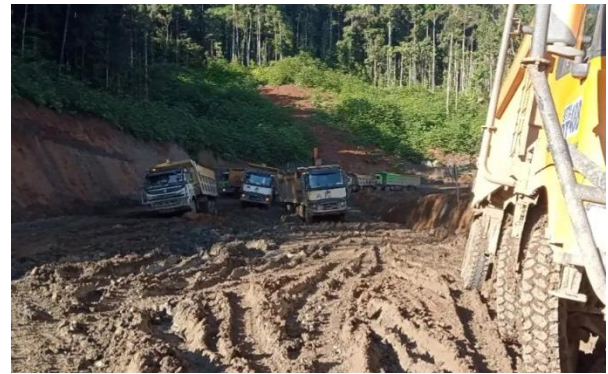
Gambar. 1 Kondisi visual jalur *hauling* KM 61-63 PT Weda Bay Nikel akibat saturasi material *cuttingan* pada musim hujan.

Hilangnya kekuatan dan stabilitas internal pada material agregat setempat menjadi pemicu utama bagi kegagalan fungsi lapisan *sub-base* [10]. Kombinasi destruktif antara repetisi beban muatan dinamis dari armada *Dump Truck* dan terdegradasinya kapasitas daya dukung tanah memicu penyebaran beban yang tidak merata di sepanjang lintasan [11]. Hal ini mengakibatkan terjadinya akumulasi deformasi vertikal permanen serta lonjakan tegangan geser berlebihan pada lapisan perkerasan. Tanpa adanya daya tahan geser yang memadai dari material lokal tersebut, struktur perkerasan mengalami pergeseran lateral dan keretakan internal yang merusak integritas jalan secara keseluruhan [12]. Fenomena ini mempercepat degradasi dini jalan seperti terjadinya alur roda (*rutting*), amblesan, hingga kegagalan struktur perkerasan secara keseluruhan yang pada akhirnya berdampak pada terganggunya efisiensi rantai pasok logistik tambang. Kondisi visual degradasi perkerasan dan genangan air pada koridor jalur *hauling* KM 61-63 saat intensitas hujan tinggi disajikan pada Gambar 1.

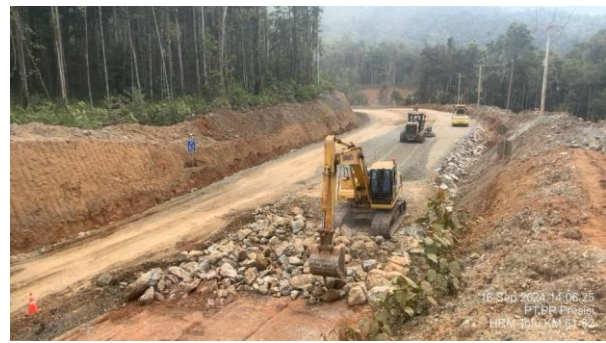
Gambar. 4 Proses penghamparan dan penataan batu *boulder* nikel berukuran 20–50 cm sebagai matras batuan (*rock mattress*) pada jalur *hauling* KM 61–63.

Sebagaimana disajikan pada skema susunan lapisan *sub-base* Gambar 3, hamparan batu *boulder* nikel berukuran 20–50 cm pada kondisi awal belum dapat dilalui secara langsung oleh armada kendaraan akibat besarnya rongga antar-batuan serta ketidakrataan permukaan tumpuan. Pelaksanaan teknis di lapangan terkait proses penghamparan dan penataan batu *boulder* nikel tersebut ditunjukkan pada Gambar 4.

Untuk mengatasi kendala struktur tersebut, diterapkan sistem perkuatan kombinasi berjenjang (*graded chocking system*). Mekanisme ini diawali dengan penghamparan batu *boulder* 20–50 cm sebagai matras batuan (*rock mattress*) sesuai gambar.4, yang kemudian dilapisi dengan agregat batu pecah ukuran 5/7 cm di atasnya. Material batu pecah ini secara efektif masuk dan mengisi celah antar-*boulder*, sehingga menciptakan efek penguncian sekunder (*chocking effect*) yang mengekang pergerakan *boulder*, meratakan permukaan perkerasan, serta mencegah risiko kerusakan pada ban *Dump Truck* (DT) [20].

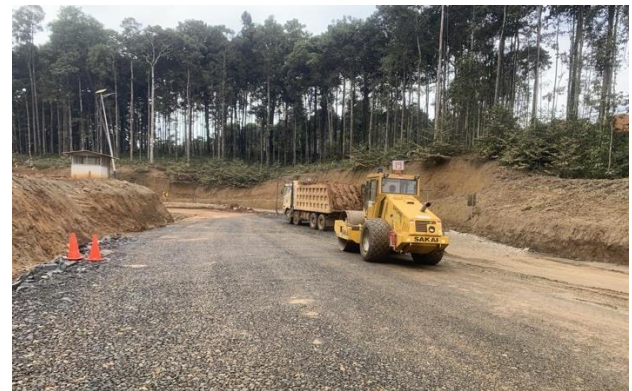
Gambar. 5 Kondisi permukaan lapisan *sub-base* setelah dilapisi dan dipadatkan menggunakan batu pecah ukuran 5/7 cm (*chocking material*) pada jalur *hauling* KM 61–63.

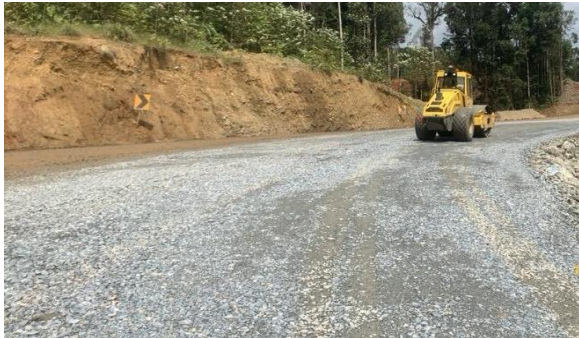
Gambar. 6 Kondisi hasil akhir (*final surface*) permukaan jalan hauling KM 61–63 yang telah siap dan aman dilalui armada *Dump Truck* (DT) secara penuh.

Permukaan perkerasan hasil akhir yang telah terisi rapat dan terpadatkan secara optimal sesuai pada gambar 6 ini menghasilkan tumpuan roda dengan tahanan geser (*skid resistance*) yang baik, mereduksi guncangan ekstrem pada kendaraan, serta menjaga kestabilan kecepatan operasional [21]. Dampaknya, efisiensi waktu siklus (*cycle time*) kendaraan tambang dapat terpelihara secara konsisten sekaligus meningkatkan standar keselamatan kerja pengangkutan logistik.
